# DIAGNOSEWIJZER

## TRANSMISSION CONTROL UNIT

**ALLE RELEVANTE INFORMATIE  
IN ÉÉN NASLAGWERK**

EDITIE 1

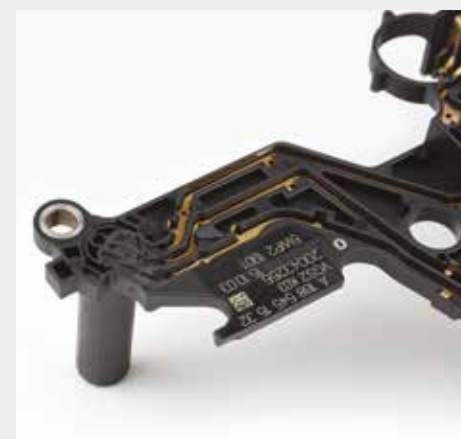
**N.B.:**

Mocht er geen livedata beschikbaar zijn, dan is de werking ook meetbaar via de koperen banen aan de achterzijde van de toerentalsensor. Gebruik hiervoor een multimeter. Tussen baan 1 en baan 3 zal de spanning iedere keer tussen 0 volt en 5 volt wisselen zodra er met een magnetische schroevendraaier langs de sensor wordt bewogen.

1. Klik de connector vanuit de auto op de losse TCU
2. Zet het contact van de auto aan (stroomvoorziening)
3. Zoek de benodigde livedata op in de uitleesapparatuur
4. Gebruik een magnetische schroevendraaier om meermaals langs de sensor te bewegen

De frequentie waarbij de schroevendraaier langs de sensor gaat, wordt nu zichtbaar als toerental.

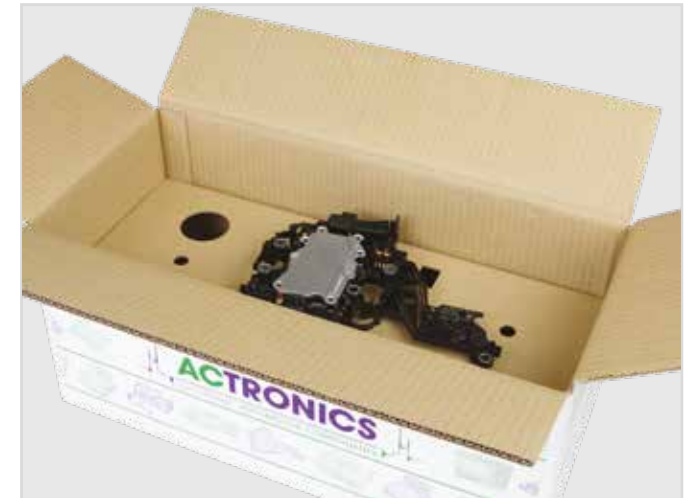
Om transportschades te voorkomen, dient de Siemens FTC altijd **zonder hydraulisch blok** ingezonden te worden. Wij verzenden de TCU altijd in een daarvoor speciaal ontwikkelde transportverpakking aan u terug. Dit doen wij, omdat de lange sensoren bijzonder breekbaar zijn. Let er bij het inpakken dan ook op, dat de sensorarm bijzonder goed beschermd is!

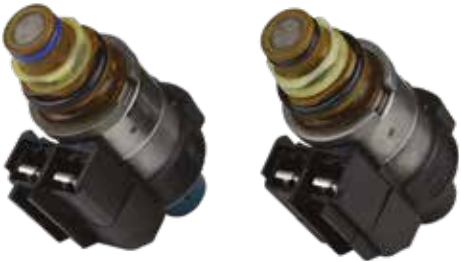
Twee regelventielen.

Om de draairichting van de uitgaande as aan te passen (en daarmee achteruit te kunnen rijden) zit in één van de poelies een tandwielstelsel met koppeling verstoppt. Ventiel Y3/9y3 bedient deze koppeling.

Tot slot is er ook een ventiel gebruikt voor het bedienen/regelen van de koppelomvormer: Y3/9y4.

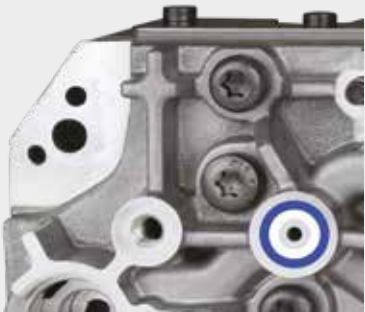
- › Een beschadigde of ontbrekende blauw-witte O-ring. (zie afbeelding)
- › Scheurtjes in het hydraulisch blok
- › Vervuilde versnellingsbak-olie

We willen dringend adviseren om hier scherp op te controleren bij **elke** (de)montage van de mechatronic.

Bovenstaande foutcodes verschijnen bij het verlies van hydraulische druk. Dit kan te maken hebben met de blauw-witte O-ring in het hydraulisch blok (zie "De mechatronica in detail" op pagina 24) of scheurtjes in het hydraulisch blok zelf. Vervuilde versnellingsbak-olie kan ook een oorzaak zijn. Spoel daarom altijd de versnellingsbak en controleer het hydraulisch blok grondig, wanneer deze foutcodes gezien worden.

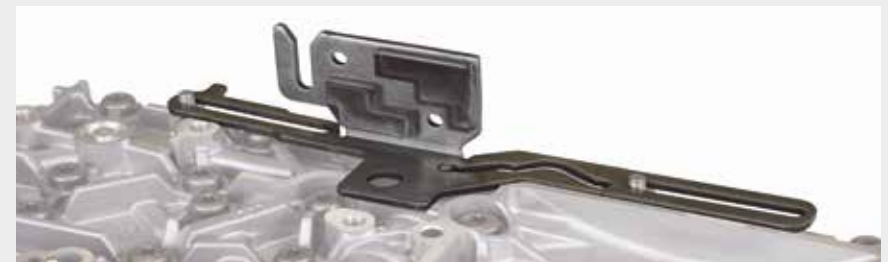
**N.B.:**

Bij sensor Y3/9n1 is het voldoende om de magnetische schroevendraaier op een bepaalde positie bij de sensor te houden. De sensor heeft 4 "velden". Elk veld geeft een eigen schakelstand ("P", "R", "N" of "D") weer. Het volstaat ook om de TCU gemonteerd te laten op het hydraulisch blok en de originele gaffel (zie foto hierboven) heen en weer te bewegen.

Controleer de sensoren daarnaast altijd op vervuiling door metaaldeeltjes. Dit kan ook een dun grijskleurig (vettig) laagje zijn. Het kan namelijk de sensorfunctie verstoren. Is er vervuiling aanwezig, controleer dan de versnellingsbak goed op mechanische slijtage/schade, zoals eerder beschreven in "De mechatronica in detail". Reinig daarna de sensoren.

1. Klik de connector vanuit de auto op de losse TCU
2. Zet het contact van de auto aan (stroomvoorziening)
3. Zoek de benodigde livedata op in de uitleesapparatuur
4. Gebruik een magnetische schroevendraaier om meermaals langs de sensoren te bewegen

De frequentie waarbij de schroevendraaier langs de sensor gaat, wordt nu zichtbaar als toerental. Gebeurt dit bij één of meerdere sensoren niet, dan heeft de TCU een defect.

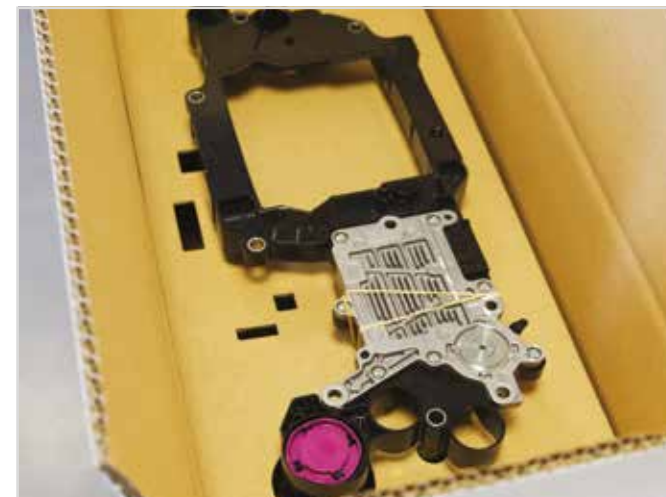
Om transportschades te voorkomen, dient de Temic VGS altijd **zonder hydraulisch blok** ingezonden te worden. Wij verzenden de TCU altijd in een daarvoor speciaal ontwikkelde transportverpakking aan u terug. Dit doen wij, omdat de lange sensoren bijzonder breekbaar zijn. Let er bij het inpakken dan ook op, dat de sensorarmen bijzonder goed beschermd zijn!

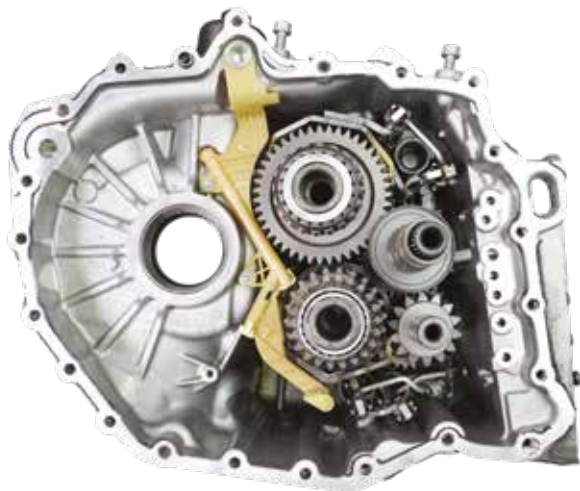
De DSG6-versnellingsbak is een automatisch werkende versnellingsbak van Volkswagen AG. DSG staat voor 'Direktschaltgetriebe' of 'Direct-Shift Gearbox' en de 6 staat voor zes versnellingen vooruit. Voor deze versnellingsbak wordt ook wel de aanduiding 'DQ250' gebruikt waarbij de Q ('Quermotor') aangeeft dat deze versnellingsbak toegepast wordt voor dwarsgeplaatste motoren.

Mechanisch gezien is de DSG6 versnellingsbak te omschrijven als een handgeschakelde versnellingsbak met twee natte lamellenkoppelingen, twee prise- (ingaaende, primaire) assen en twee uitgaande (secundaire) assen. Een elektronisch geregelde hydraulische bediening (mechatronic) zorgt ervoor dat de versnellingsbak volledig automatisch kan werken. Als optie kan voor een aanvullende handbediende schakelmogelijkheid worden gekozen (Tiptronic).

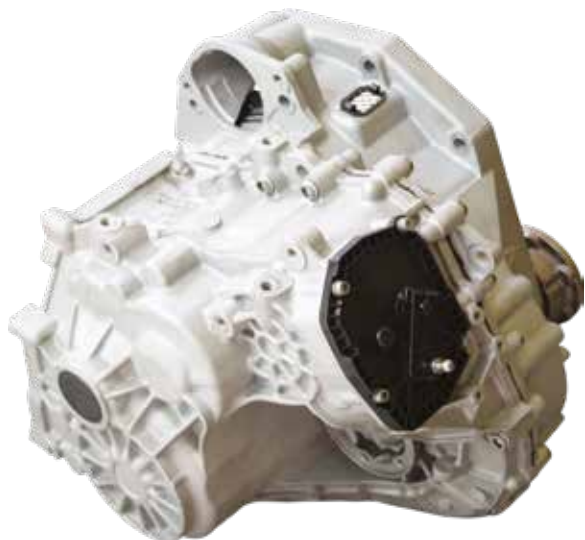
De DSG7-versnellingsbak is een automatisch werkende versnellingsbak met een dubbele koppeling. DSG staat voor "Direktschaltgetriebe" of "Direct-Shift Gearbox" en de 7 geeft aan dat er zeven vooruit-versnellingen zijn. Voor deze versnellingsbak wordt ook wel de aanduiding 'DQ200' gebruikt waarbij de Q ('Quermotor') aangeeft dat deze versnellingsbak toegepast wordt voor dwarsgeplaatste motoren.

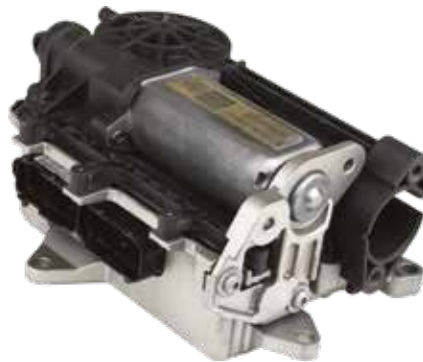
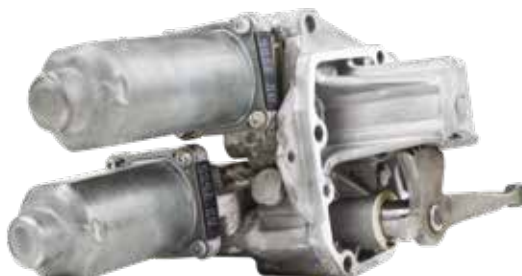
Easytronic is dus de naam van de mechatronica, die de koppeling bedient en de Gear Selector aanstuurt. Het onderdeel bestaat uit een TCU, een koppelingsactuator en een elektromotor.

Het meest kwetsbare deel van de Easytronic is de koppelingsactuator. Deze zit gemonteerd in een kunststof behuizing en kan snel lek raken. Mocht u vermoeden dat de koppelingsactuator lek is, voer dan ten alle tijden de officiële ontluuchtingsprocedure uit (zie pagina 106). Hierbij zal de koppelingsactuator zeker gaan lekken als deze defect is.

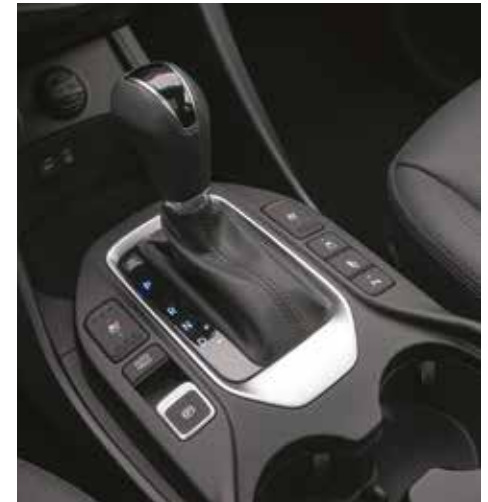
De versnellings-keuzehendel zorgt zo nu en dan voor vreemde storingen. Het mechanisme is namelijk niet geheel mechanisch, zoals bij een normale handgeschakelde versnellingsbak: de keuzehendel bedient de versnellingen door een elektrisch signaal (dus geen CAN-bericht!) te sturen naar de TCU in de Easytronic. Het is dus meer een soort joystick. Welk signaal er verstuurd wordt, hangt af van de positie waarin de keuzehendel gezet wordt. Vaak gaat het fout zodra de contactpunten versleten raken: er wordt dan geen correct signaal meer verstuurd naar de TCU.

Zelf controleren of het signaal nog verstuurd wordt? Bij "Pinbezetting" kan gevonden worden welke pinnen in de TCU-connector bestemd zijn voor de versnellings-keuzehendel. Zo zou het signaal op pin 76 moeten veranderen als de keuzehendel bijvoorbeeld van "N" naar "R" versteld wordt.

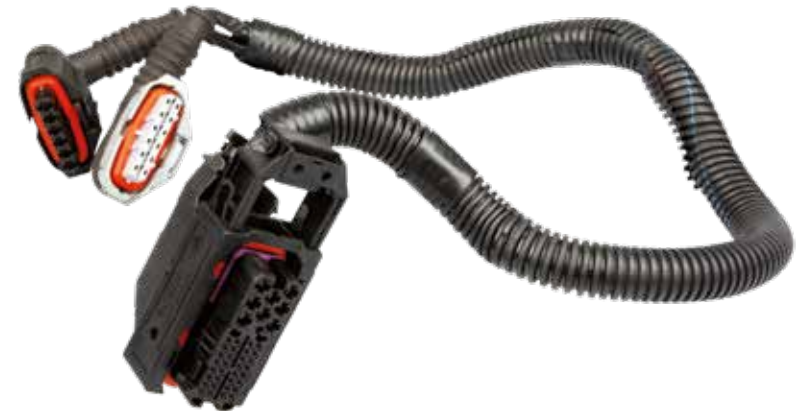
PINBEZETTING VOOR CONNECTOR 1 VAN DE TCU (C-676)

| Pin 45 | K-line |

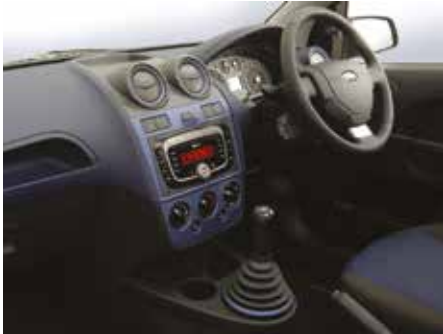
## ALGEMENE WERKING

Het Durashift-systeem is een zogenaamde gerobotiseerde handgeschakelde versnellingsbak die is gebaseerd op Ford's handgeschakelde vijf-versnellingsbak van het type IB5. Met de Durashift-versnellingsbak is zowel automatisch schakelen als schakelen met de keuzehendel mogelijk. De koppeling wordt in beide gevallen automatisch bediend.

Voor het hydraulisch ont koppelen, drijft een elektromotor een hydraulische pomp in de koppelingsactuator aan. Het schakelen van de versnellingsbak gebeurt via de twee elektromotoren in de schakelactuator: de selectie- en de schakelmotor. Met de selectiemotor wordt het schakelvlak geselecteerd en met de schakelmotor wordt de versnelling ingeschakeld.

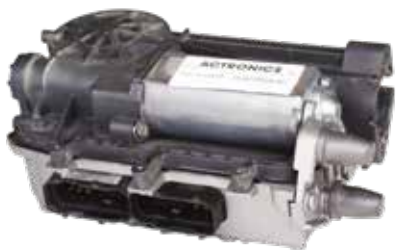
### Durashift

Durashift is dus de naam van de mechatronica die de koppeling bedient en de Gear Selector aanstuurt. Het onderdeel bestaat uit een TCU, een koppelingsactuator en een elektromotor.

Het meest kwetsbare deel van de Durashift is de koppelingsactuator. Deze zit gemonteerd in een kunststof behuizing en

kan snel lek raken. Mocht u vermoeden dat de koppelingsactuator lek is, voer dan ten alle tijden de officiële ontluchtingsprocedure uit (zie pagina 124). Hierbij zal de koppelingsactuator zeker gaan lekken als deze defect is.

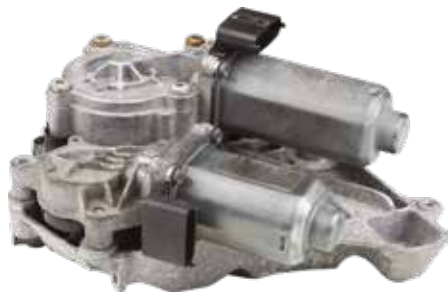
### De Gear Selector

De Gear Selector bestaat uit twee elektrische schakel-motoren. Deze schakelmotoren zorgen voor het selecteren van de versnellingen. Zoals zojuist is uitgelegd, worden beide motoren aangestuurd door de TCU die zich in de Durashift bevindt.

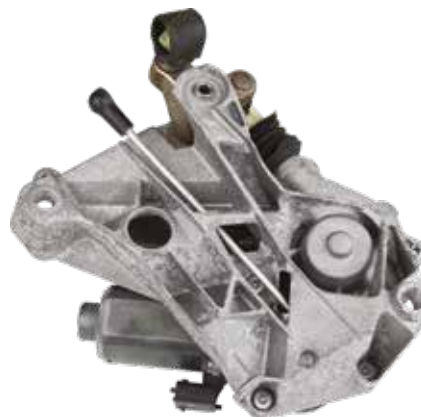
De versnellings-keuzehendel zorgt zo nu en dan voor vreemde storingen. Het mechanisme is namelijk niet geheel mechanisch, zoals bij een normale handgeschakelde versnellingsbak: de keuzehendel bedient de versnellingen door een elektrisch signaal (dus geen CAN-bericht!) te sturen naar de TCU in de Durashift. Het is dus meer een soort joystick. Welk signaal er verstuurd wordt, hangt af van de positie waarin de keuzehendel gezet wordt. Vaak gaat het fout zodra de contactpunten versleten raken: er wordt dan geen correct signaal meer verstuurd naar de TCU.
